Innovatives und effizientes Reparaturverfahren für carbonfaserverstärkte Kunststoffverbunde

ITM, TU Dresden

SmartTex-Symposium, Weimar, 01.12.2015

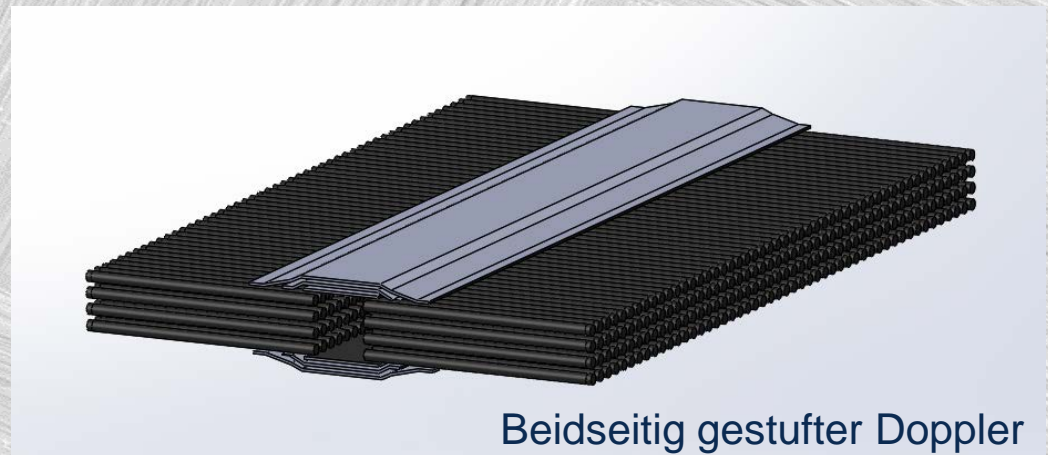
Beidseitig gestufter Doppler

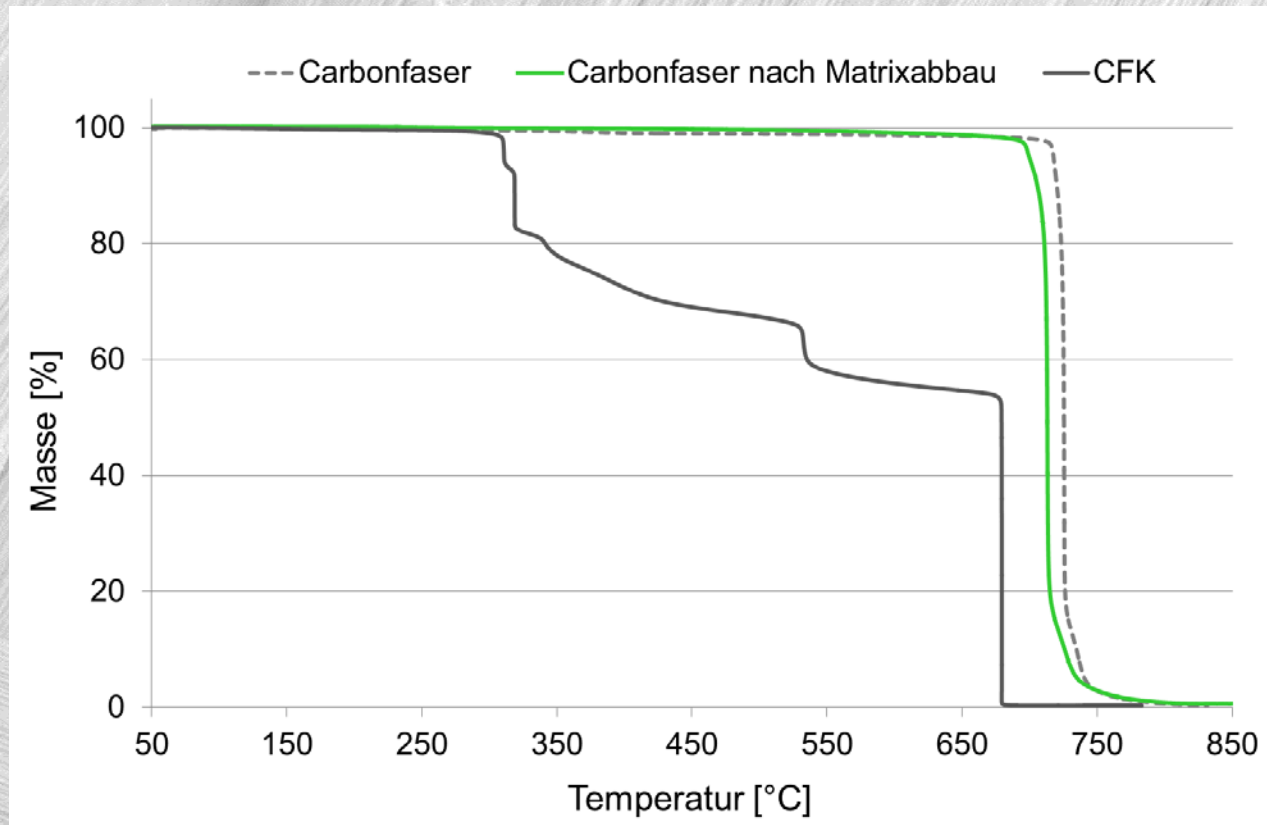
7.2 Thermogravimetrische Analyse (TGA)

- Vollständige Entfernung der polymeren Matrix
- Schlichte bereits bei 100 °C zerstört

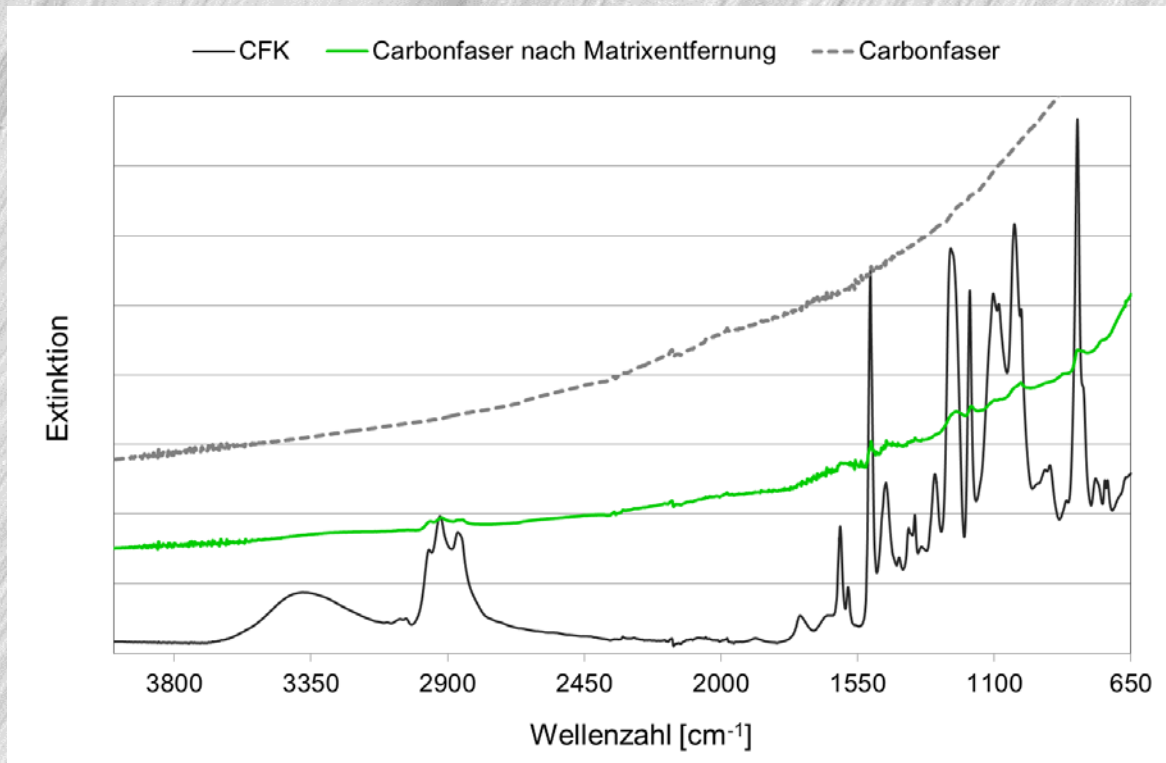
7.3 Infrarotspektroskopie (IR)

CFK vor thermischer Behandlung:

- CH und CH₂ – Valenzschwingung bei 2800 - 3000 cm⁻¹
- C-C Streckschwingung des aromatischen Rings im Bereich von 1400 und 1600 cm⁻¹
→ kann Epoxidharz zugeordnet werden

CFK nach der thermischen Behandlung mit Cr₂O₃:

- Nur sehr schwache CH und CH₂ – Valenzschwingungen im Bereich 2800-3000 cm⁻¹
- Typisches IR-Spektrum einer Carbonfaser

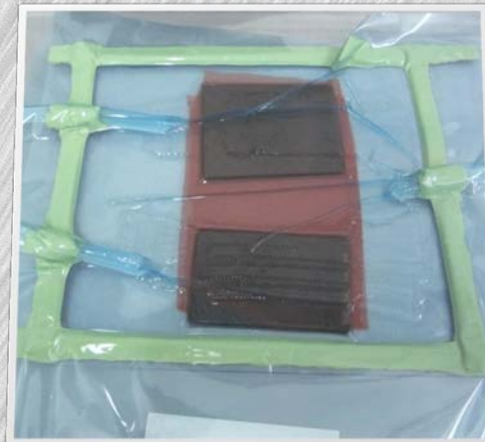
CFK während der Wiederauffüllung mit Epoxidharz
→ SCRIMP-Methode
(Vakuuminfusion mit Fließhilfe)

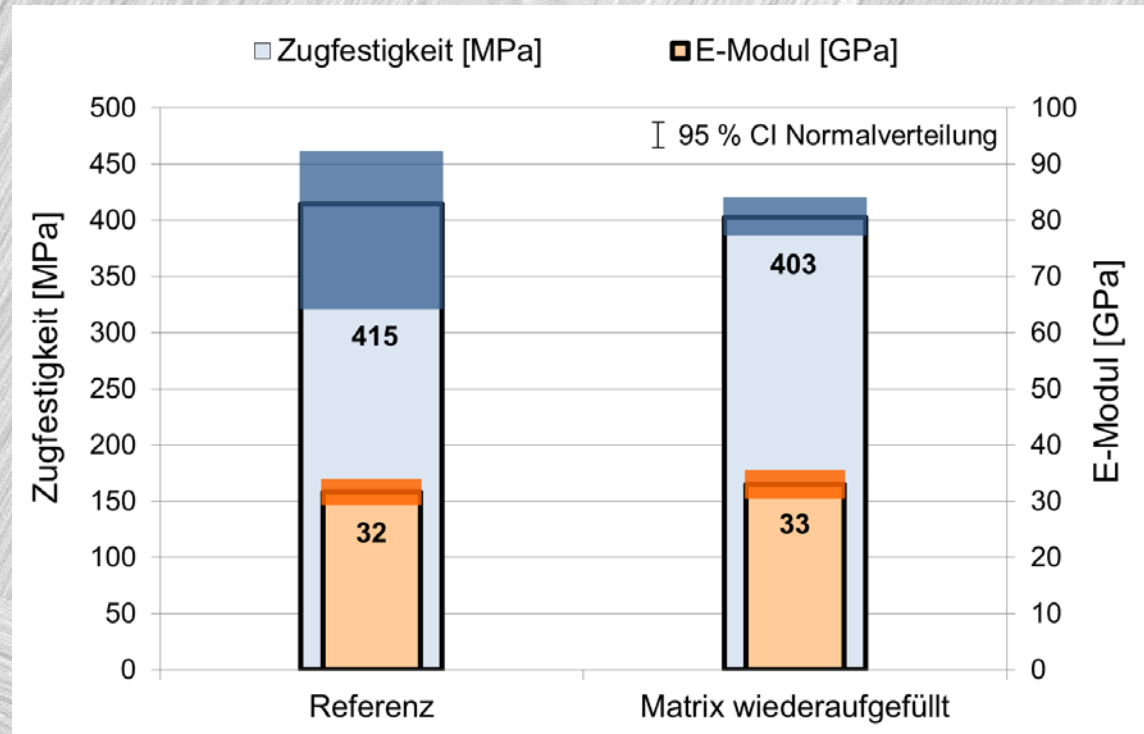
- Bestimmung Verbundkennwerte vor und nach der Reparatur
- Zugeigenschaften der reparierten Proben sind als sehr gut zu bewerten
- Zugeigenschaften erreicht, die nahezu den Ergebnissen der Referenzproben entsprechen
- Schädigungen der CF ausschließbar
